# 하논 성당 복원을 위한 건축적 접근

김태일(제주대학교 건축학부 교수)

본 연구의 목적은 하논본당이 어떠한 장소에 어떠한 건축적 형태로 축조되었는지 복원을 위한 기초적인 자료 정리와 복원방향을 설정하는데 있다.

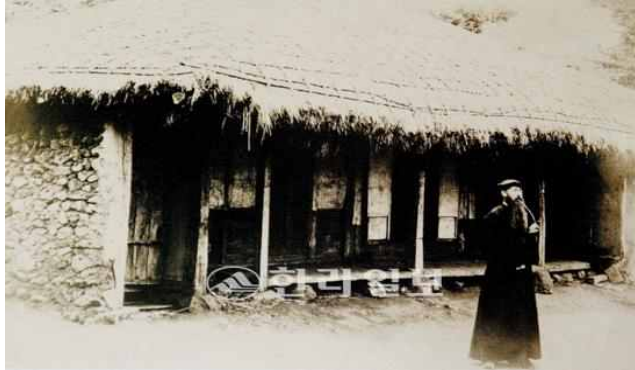
그림4. 홍로본당의 초가성당 앞에 서있는 타케(한국명: 엄택기)신부님(한라일보 기사자료 인용)

천주교 조선교구 제8대 교구장 뮈텔(Mutel) 주교는 프랑스 선교사인 페네 신부와 김원영(아우그스티노)신부를 제주도에 파견하여 1899년 4월 22일에 제주본당(現 중앙성당)을 설립하고 같은 해인 1899년 11년11일에 서귀포 지역에 ‘하논공소’를 설립하게 된다. 이후 초대 김원영(아우그스티노)신부는 다음해인 1900.6.12 서귀포시 호근동 194번지에 하논본당 설립<sup>8)</sup>하게 되는데 설립 당시 신자는 20명이었으나 1901년에는 신자가 137명으로 늘어났고 예비신자는 무려 620명이 되는 등 확장되었다. 이후 제 3대 타케(에밀리오)주임신부는 1902년 6월 17일에 서귀포시 서흥동 204번지에 흥로본당을 이전하게 된다(그림4).

첫째(건축양식): 하논본당은 기존의 제주초가를 개조하여 활용한 것이 아니라 신축한 것으로 보이며 이때 그 당시 육지부에서 적용되어 왔던 성당건축의 형태를 참고하였으리라 추측된다. 다만 육지부의 경우 한옥 목구조를 중심으로 신축되었으나 제주의 경우 초가형식을 건축되었음을 확실한 것으로 생각된다. 이는 타케신부가 1902년 6월 17일에 서귀포시 서흥동 204번지에 이전 신축한 흥로본당의 사진을 통해 짐작할 수 있는 부분이다.

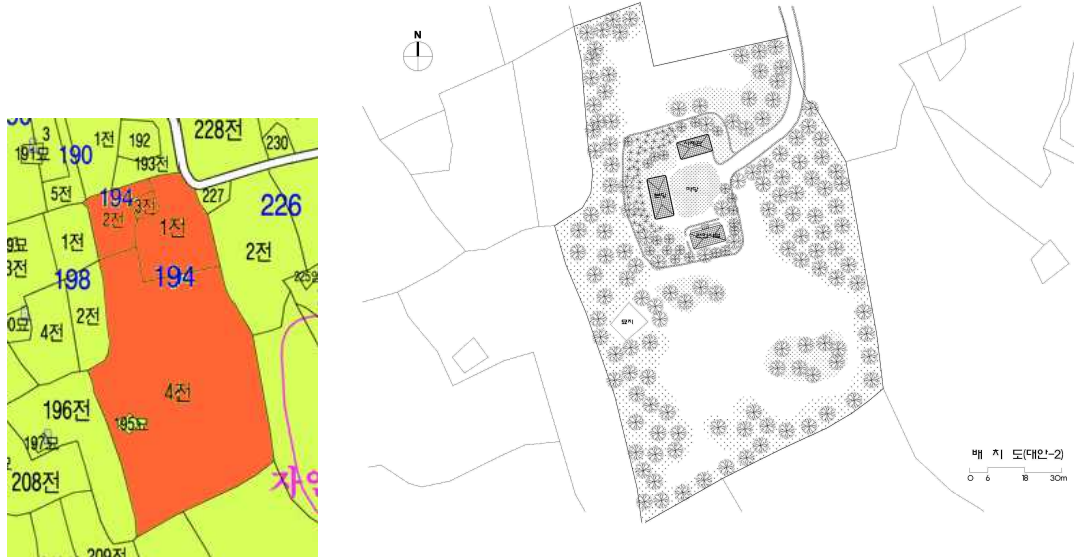
그림5. 호근동 194번지 지적도(왼쪽)와 배치계획안(대안2)

따라서 본당과 사제관의 기능을 고려할 때 안거리와 밖거리와 같이 대립적인 배치보다는 부지이고 기존 돌담을 따라 안쪽으로 진입하고 서쪽의 숲을 배경으로 본당, 진입부 부근에 사제관이 배치되는 L자 배치형식으로서 진입방식은 마당을 통해 진입하는 형식(그림5)이 적절하리라 생각된다..

사제관의 경우 제주초가의 주거형식을 그대로 수용했을 것으로 추측되며 농사를 짓지 않았기 때문에 고팡 등은 집무공간 혹은 수납공간 등 다른 용도로 사용했을 것으로 추측된다(그림8, 그림9). 종교적 활동이 이루어지는 본당과는 달리 사제관의 주거공간이기 때문에 남향으로 배치되었을 가능성이 많다. 즉 장방형의 장축이 동서향으로 놓여 기본적으로 남향배치로 계획하는 것이 적절하리라 생각됨(그림5. 배치도 참조).
