## 1945년-1955년의 제주지역 4·3사건 관련 유적 분포 및 주거건축물의 특징 연구

김 태 일\*

# **A Study on Characteristics of the historical sites related to the April Third Incident and the distribution of residential architecture from 1945 to 1955.**

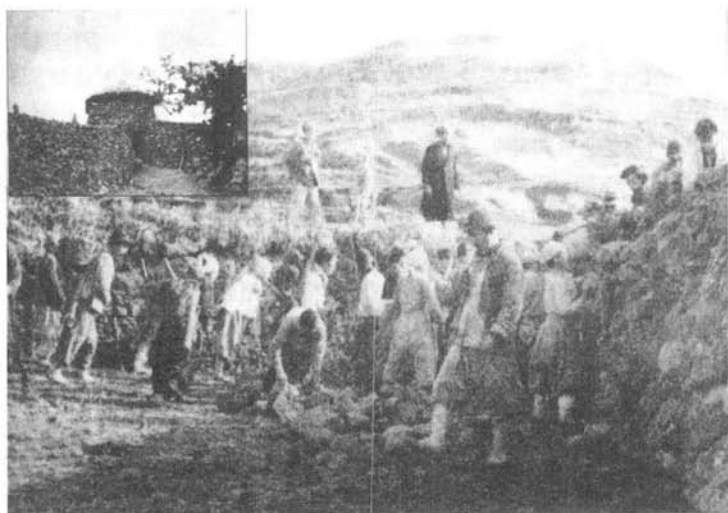
전략촌의 크기는 제주시 조천읍 선흘리 낙성동의 전략촌 흔적지는 140m×110m(그림 6)로서 거의 정방형의 형태를 유지하면서 크기는 일정하지 않았던 것으로 추측된다. 축성작업은 반장의 책임아래 반별로 구역을 할당하여 진행되었는데 불탄 집터의 울담이나 밭담을 맨손 혹은 지게와 짚으로 만든 등태 등을 이용하여 등집으로 지어 날라 방호벽을 구축하였는데(그림 7), 방호벽 밑에 습격을 막기 위하여 약 폭 1.0m, 깊이 1.5m 정도의 도랑을 파고 가시나뭇, 실거리 나무 등으로 둘러쳤다(그림 8). 제주시 조천읍 선흘리 전략촌의 배치 형태를 보면(그림 6 참조), 정문과 후문으로 이루어졌으며, 그 내부에는 지서, 집단적인 형태의 임시주택, 가축방목지, 공동화장실, 초소 등이 있었다고 하며, 초소 하부에는 순번제로 대기하는 공간이 있었고, 상부에는 원두막형식으로 집을 짓고, 보초를 섰다고 한다.

〈그림 7〉 마을 사람을 동원하여 축성을 하는 모습과 초소의 모습  
(위 왼쪽)

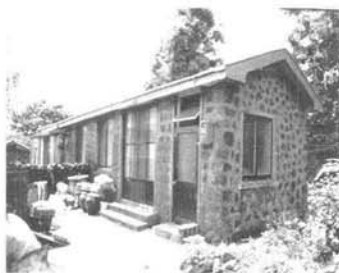
이 난민주택은 하나의 건축물에 2세대가 거주하는 형태이지만 합벽을 중심으로 돌담으로 외부와 경계를 구분하면서 독특한 형태의 주택이다. 각 세대별 별도의 출입구를 가지고 있으며 화장실은 외부에 두었다(그림 10, 그림 11). 또한, 각 세대는 독립된 마당과 우영 밭으로 구성되어 있는 등 외부 공간은 기본적으로 제주의 주거공간을 답습하면서도 주택내부공간과 지붕형태, 마감재료 등에 있어서 그 당시로서는 상당히 현대적인 주택으로 평가된다.

〈그림 10〉 1주택 2가구형태의  
피난민주택의 외관  
(봉개동 소재, 1959)

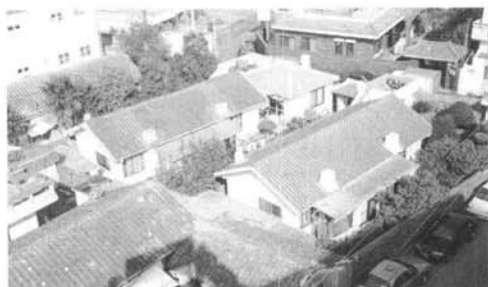
현재 제주도에 남아있는 후생주택은 몇 채 되지 않으나, 삼도1동에 남아있는 후생주택의 외관(그림 12)을 보면, 제주도의 전통적인 배치 방식과 달리, 일정한 토지를 바둑판 모양으로 구획하여, 집단적으로 건축하였음. 현재 삼도1동에 남아 있는 후생주택을 조사한 결과 9평과 18평 2종류(그림 13)가 건설된 것으로 보인다.

<그림 12> 후생주택의 외관(삼도1동, 소재)
