['고난의 역사현장'일제전적지를 가다](121)

등록문화재 관리 허술 ②서우봉 동굴진지
갱도·벙커·방호벽 등 다양하게 분포

日침략상 보여주는 특공기지로써 상징성 낙반현상 등 함몰 우려... 정비·보존해야

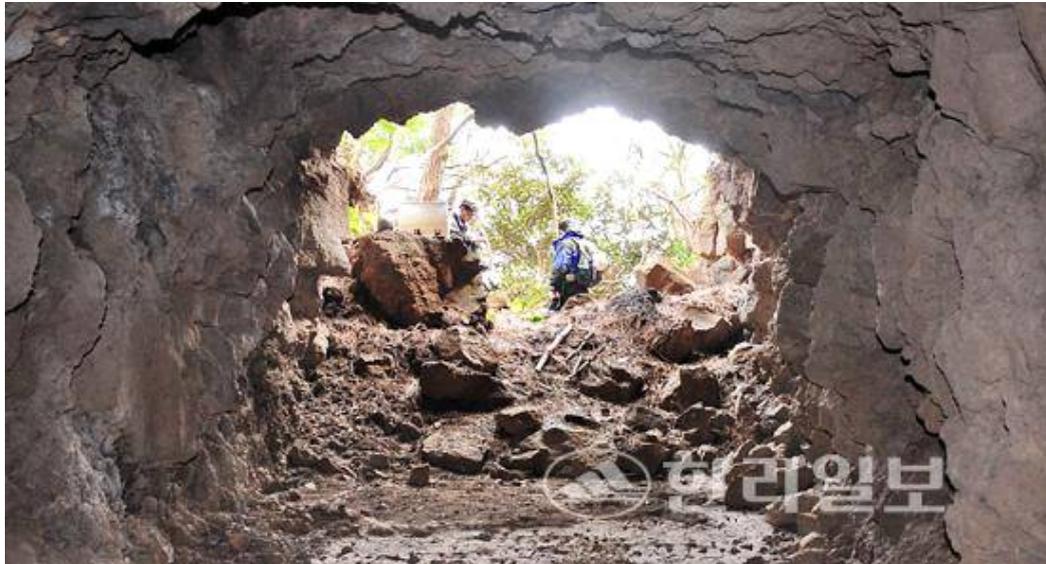
▲낙반현상으로 인해 함몰 우려가 있는 서우봉 동굴진지 입구 모습. /사진=이승철기자 sclee@hallailbo.co.kr

문제는 동굴진지 입구 부분. 대부분 입구는 오름사면으로 부터 빗물이나 토사 등이 흘러내리면서 낙반우려가 높다. 낙반현상은 현재도 진행되고 있고, 실제 이로 인해 입구가 막힌 곳이 2곳 있다. 벙커 또한 제대로 정비되지 않은 채 무관심속에 방치되고 있는 실정이다.

서우봉 동굴진지 가운데 정비 및 보존 필요성이 제기되는 곳은 우선 길이 1백m에 이르는 대형 동굴진지와 콘크리트 벙커 2곳이다. 대형 동굴진지는 내부 상태가 비교적 온전하지만 입구 부분은 낙반현상으로 인한 무너짐을 방지하기 위한 대책이 마련돼야 한다는 의견이다. 벙커형 구조물 역시 입구와 주변에 대한 잡목제거 등 정비와 함께 보존대책이 필요하다.

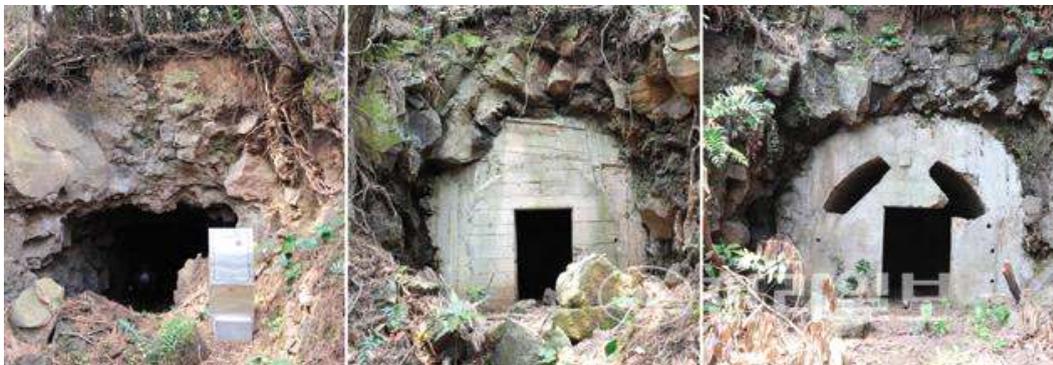
▶**실태는 어떻게**=서우봉 동굴진지는 현무암층을 뚫고 만들어졌다. 일반적으로 제주에 구축된 일본군 군사시설 대부분이 송이(scoria)층을 뚫은 것과는 다르다. 때문에 내부 상태는 비교적 견고함을 보여준다. '동굴진지 1'의 경우는 일본 패망 60년이 지났지만 당시 모습을 잘 간직하고 있다. 콘크리트 벙커 2곳 역시 외관과 내부는 온전한 상태를 보여준다.

▲근대문화유산 등록문화재로 등록된 서우봉 동굴진지 입구(왼쪽)와 콘크리트 벙커로 만들어진 구조물 2곳.
