尊者庵址

濟州道
濟州大學校博物館
1993

이 調査報告書는 1993년 3월부터 7개월간 실시된 제주도 서귀포시 하원동 1번지내 영실 동북편의 '불래오름' 아래에 자리한 尊者庵址를 발굴조사한 내용을 정리보고한 것이다. 이 발굴보고서는 1차 조사보고의 성격을 띠고 기술하였다. 1차조사에서 확인된 遺構는 建物址 5個所, 階段址 3個所, 壇施設(築臺施設), 碑閣址, 浮屠와 浮屠址, 排水施設, 積石施設 등이다.

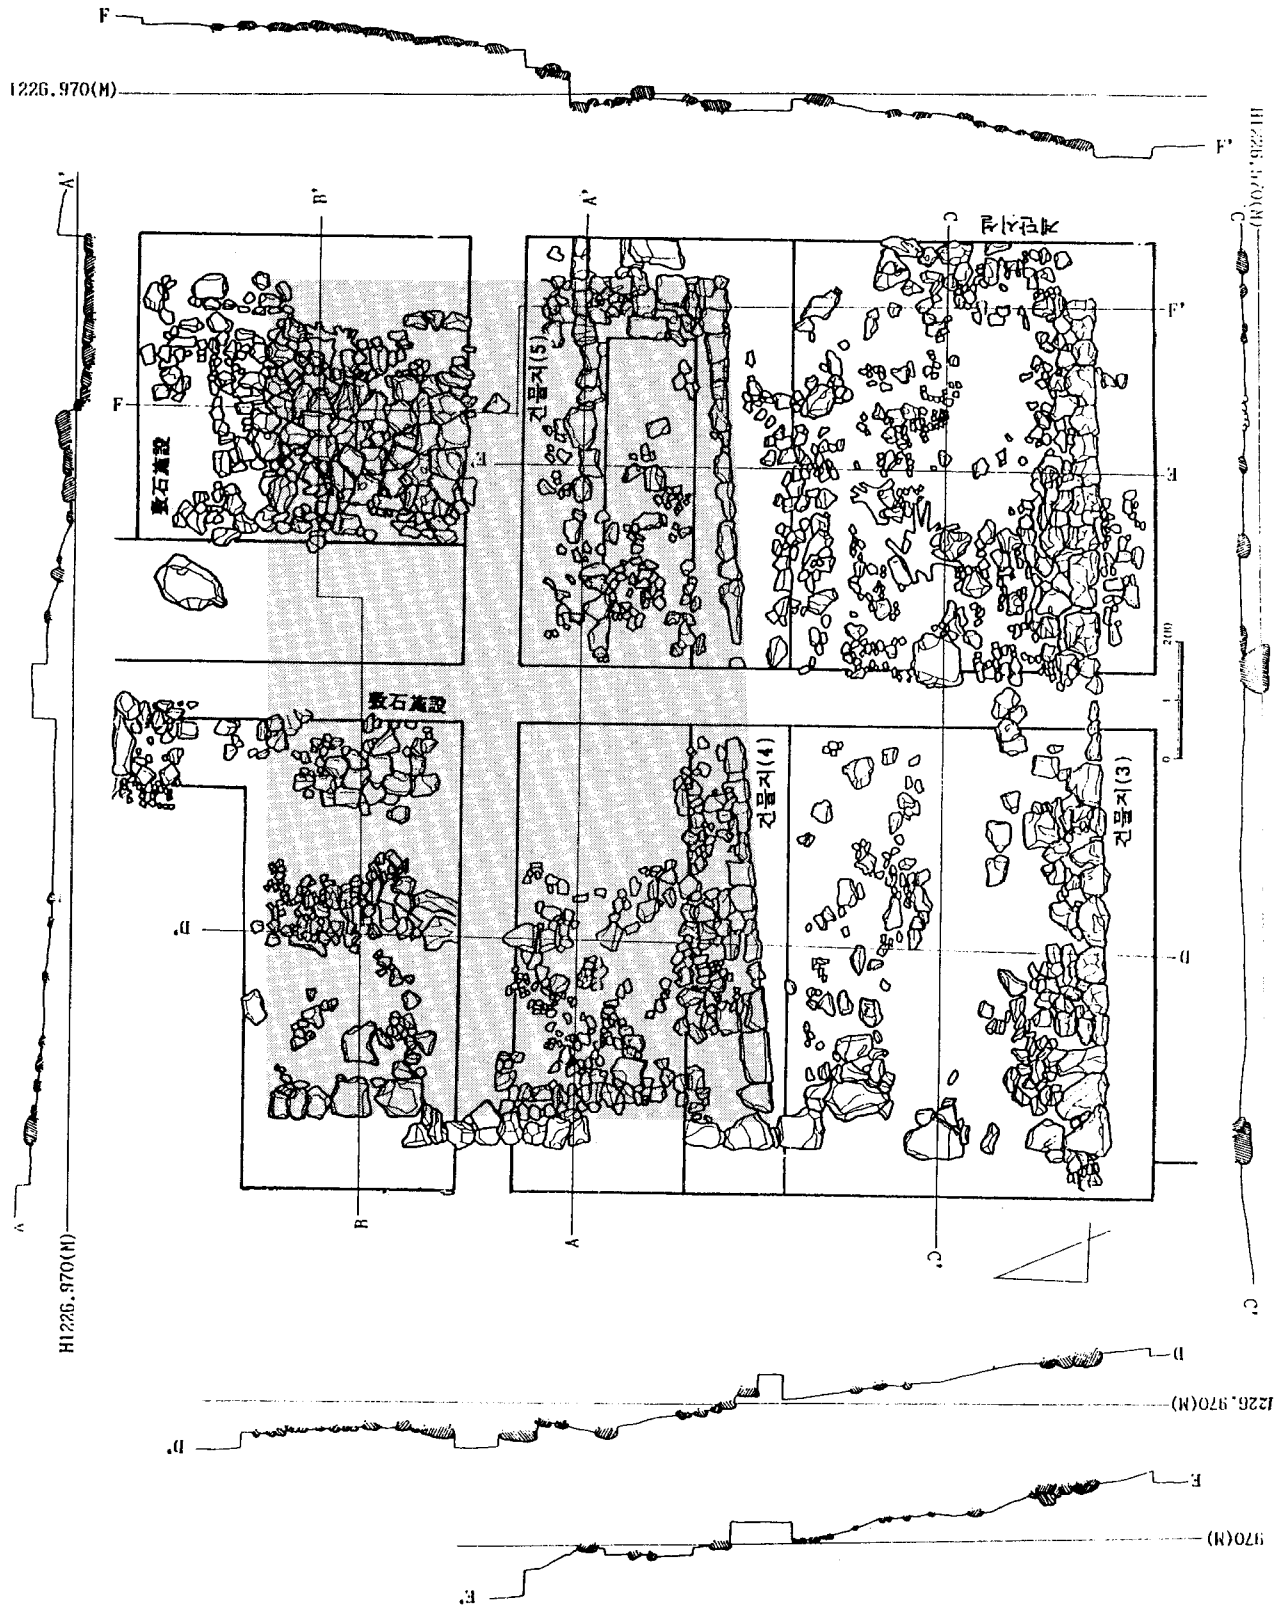
圖面 7 제2단 대지내 건물지(3), (4), (5) 실측도

이 건물지는 앞서 건물지(2)의 정북편 15.2m에서 확인되었다. 건물지 (2)와 이 건물지의 내부에는 여러시기에 걸쳐 건물지 및 기타시설물이 중복되어 나타났다. 이 건물지는 황색점토 상층인 흑갈색부식토층 위에 시설되어 있으며 기단석렬 하단부 레벨과 제 2단 석축의 下端部石列과의 레벨차는 2.0m이고 황색점토 상면에 축조된 건물지(3), (4)의 基壇石列 下端 레벨보다 80cm이상 올라와 있어, 前代에 이미 만들어진 壇 위에 그대로 건물지를 시설한 것으로 보아진다.

이 부분의 내부 층위를 확인하기 위한 테스트핏트조사와 築臺(第2壇)부분 층위조사에서, 이 부분의 층위는 지표층-흑갈색부식토층-황갈색점토층-적석층-생토암반층으로 연결되고 있음을 확인할 수 있었다. 동건물지와 관련된 성토층은 흑갈색부식토층과 황갈색점토층이다. 다만, 황갈색점토층은 이미 전대의 건물지인 건물지 (4)를 시설하면서 다져진 점토층을 재 이용하거나 시설된 위로 잡석을 혼합한 흑갈색부식토를 채워 기단석렬과 일부 내부 적석을 맞추거나 채운 것으로 판단된다. 황갈색점토층 밑으로는 생토암반층위에 築臺를 만들면서 불규칙하게 채운 적석층이 연결된다.

이 건물을 시설할 당시, 성토층위에 황갈색 고운점토층을 10cm정도 깎후 잘 다듬은 판석을 서로 맞물려 정연하게 배치하여 基壇石列을 만든 것으로 여겨진다. 또한 기단석렬의 상면을 거의 수평으로 만들고자 하였는데, 수평이 되지않는 석렬 상면은 얇은 점판암제 판석을 사용하여 동일 높이로 만들었다. 현재 건물지의 정면(남쪽부분)이 완전 노출된 상태로, 그 길이는 15.4m이고 높이는 0.8m이다. 기단석렬의 남동쪽 모서리부분에서 이중으로 기단이 올려져 북쪽으로 이어지

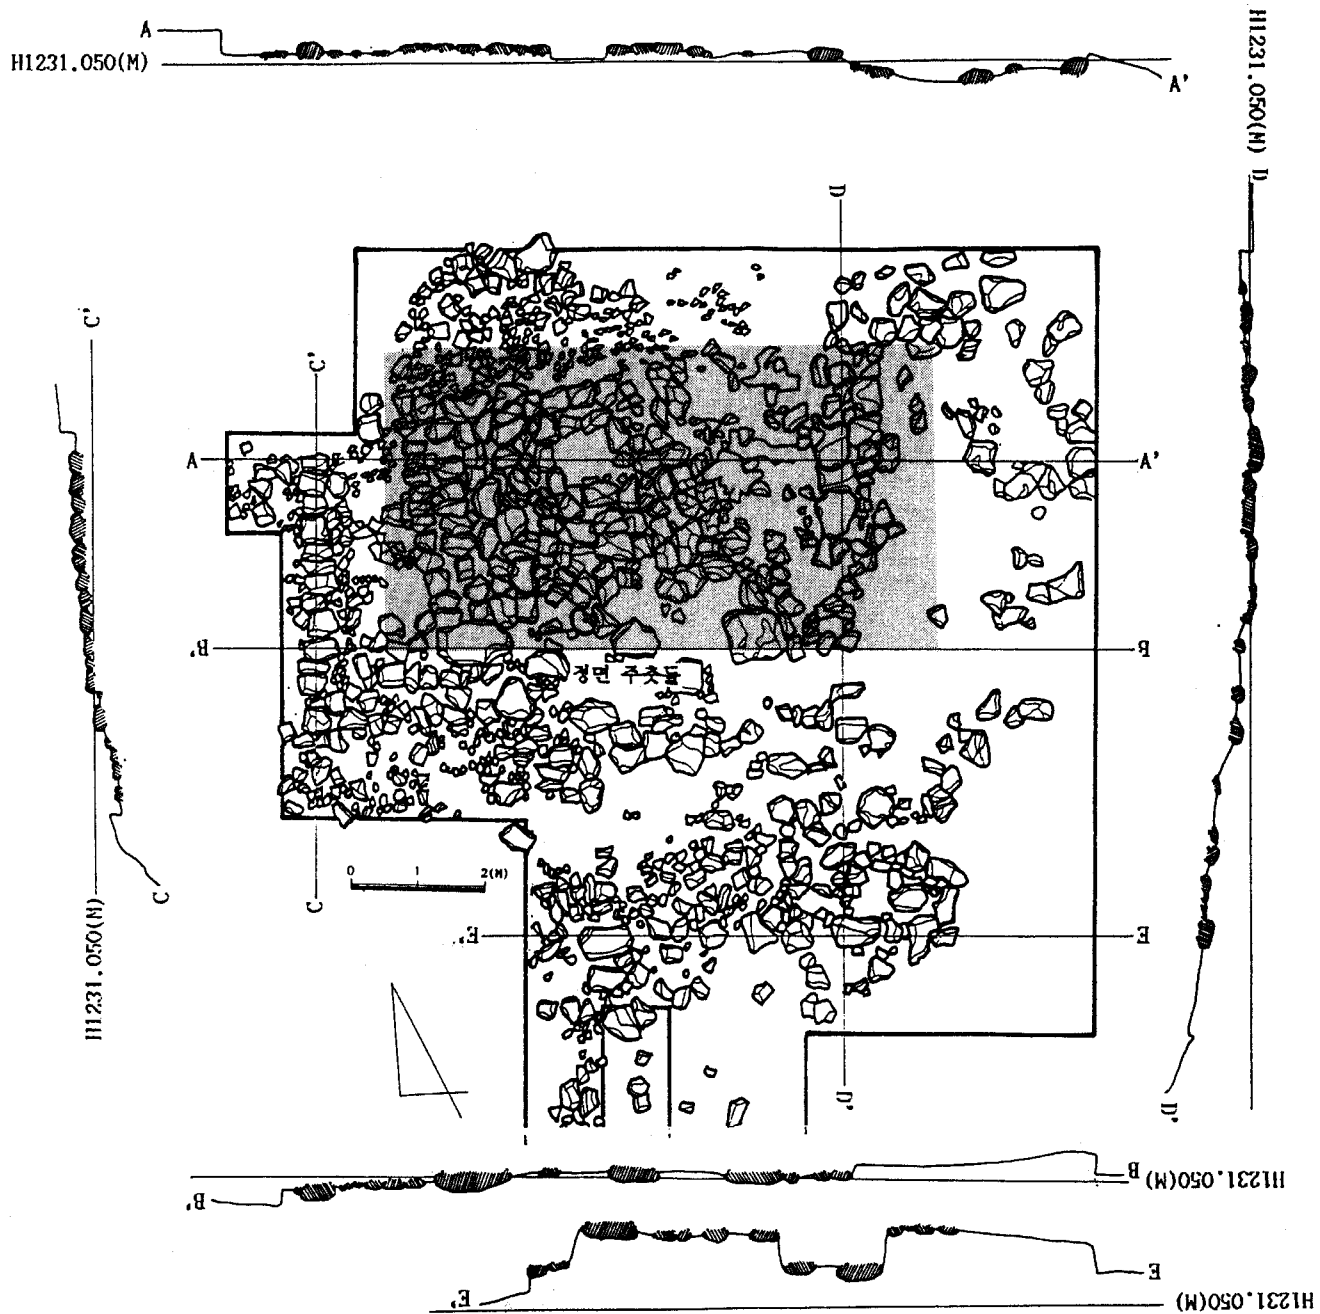
圖面 9 제3단 대지내 비각지 및 담장지 실측도

흑갈색부식토층과 잡석층을 완전 제거한 지표하 27~32cm지점에서 유구가 노출되었다. 아직 완전하게 노출되지 않은 상태이고 주변 유구의 상관관계를 파악하지 못한 단계이나, 정면1칸 측면1칸의 기와지붕 건물로 그 안에 판석으로 數石시설을 만들고 碑를 북단중앙에 세운 碑閣 건물 형태로 推測된다.

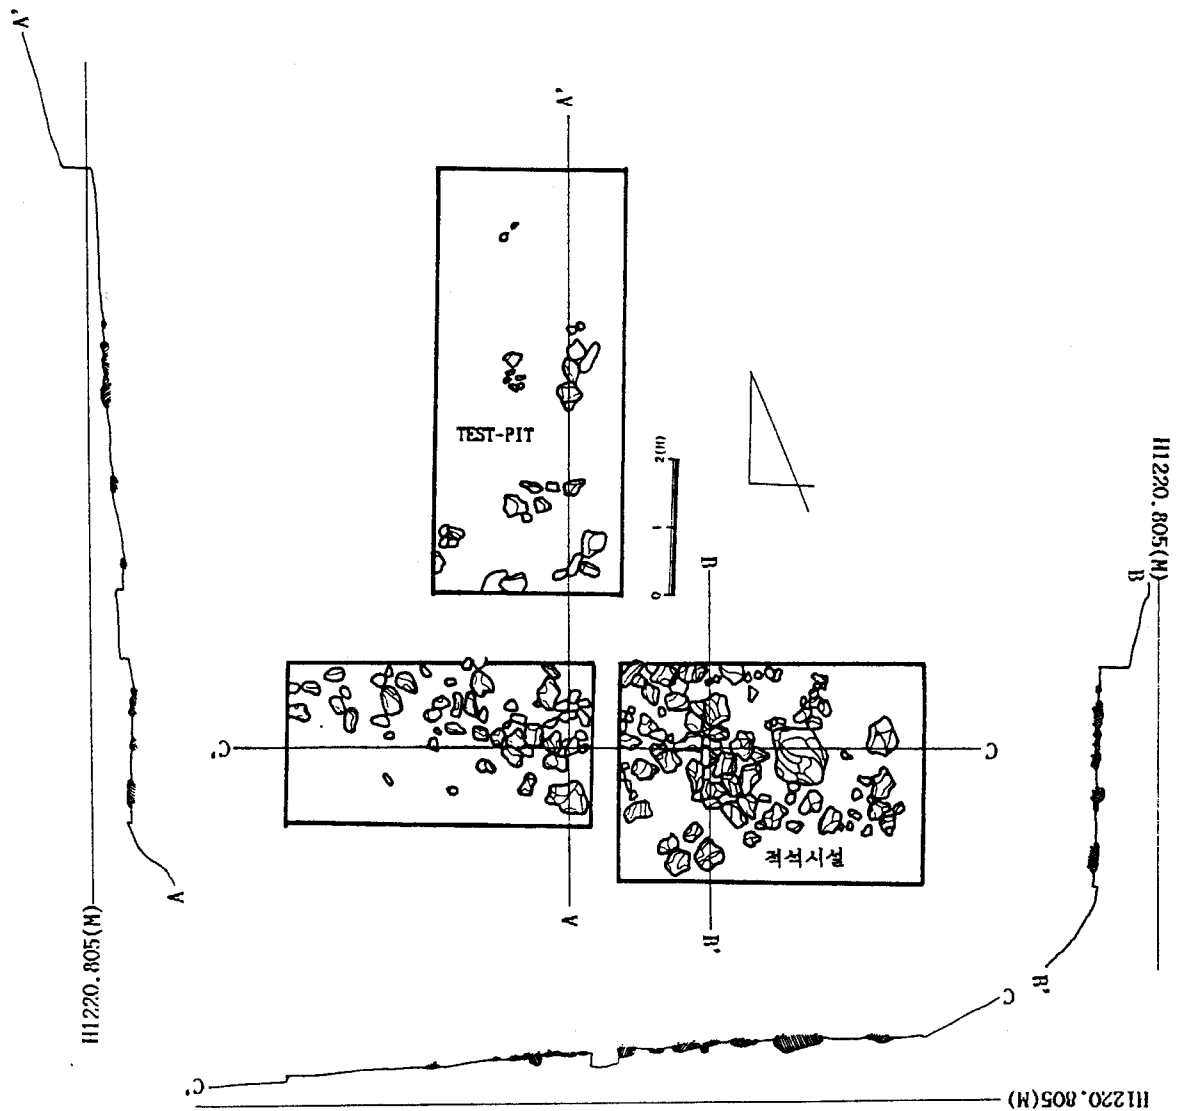
圖面 17 N-S Trench(1)-(3)내 적석 시설과 초석군 실측도

제1단 석축과 관련된 동편의 적석군이 확인된다. 아마도 이 사지의 맨 아래쪽의 석축시설로 판단되는데, 맨 앞쪽의 석렬은 길이 60cm이상의 대형현무암제 자연석을 사용하여 마감하고 있다. 그안으로 자잘한 할석과 괴석을 섞은 길이 30~40cm의 자연석을 일정한 규칙없이 쌓아 놓았다.
