['고난의 역사현장'일제전적지를 가다](117)

제3부 : 군사요새로 신음하는 제주-49 4)108여단 주둔지-(10)부소악·거친오름
산악지형 이용 일본군 유격진지 구축

부소악에 함몰 갱도·참호 등 15곳 분포 첫 국영목장 터를 일본군 숙영지로 이용

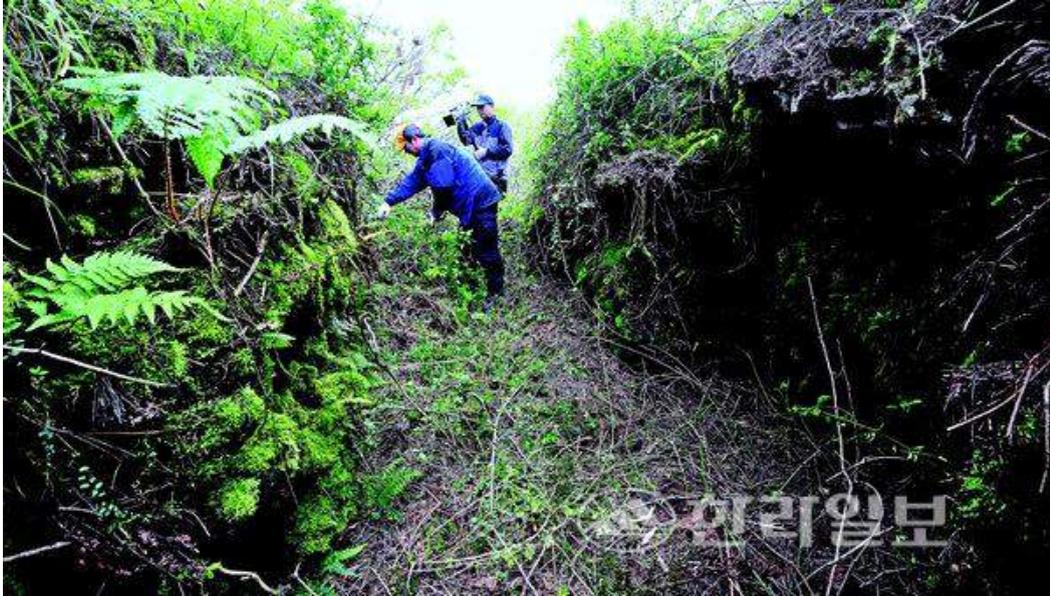
▲취재팀이 부소악 정상부 능선에 구축된 참호를 조사하고 있다. /사진=이승철기자 sclee@hallailbo.co.kr

부소악에서 취재팀의 눈길을 끈 것은 정상부 북서쪽 능선에 구축된 참호형태의 진지다. 이 진지는 부대오름과 거문오름 방향으로 교통호가 7~8m 형성돼 있다. 제일 안쪽 내부는 사각형태(2.0×2.5m)로 구축돼 있고 높이도 2m 정도 되는 규모다. 입구 쪽에는 조그만 공간(1.0×1.5m)이 하나 만들어져 있다.

오름 정상부 송이층을 굴착해서 만든 진지의 용도는 무엇일까. 이곳에서는 부소오름과 거문오름 및 주변 오름 등이 한눈에 들어온다. 108여단 사령부 주둔지 일대를 관측할 수 있는 길목에 위치하고 있는 것이다. 이 진지는 구조적으로나 정상부에 위치해 있는 점으로 봤을 때 관측용으로 구축된 것으로 보인다.

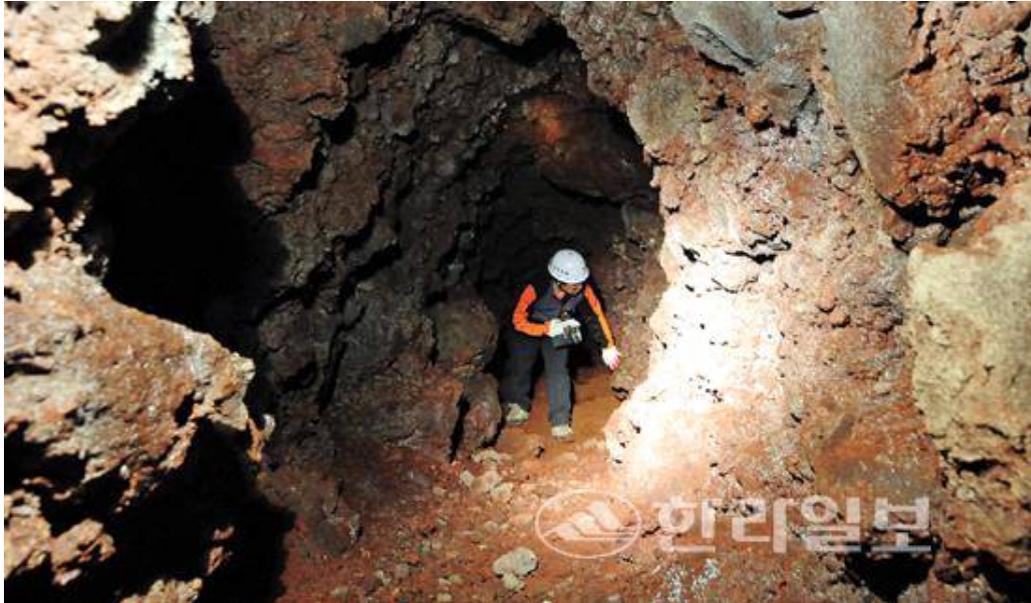
▲부소악과 나란히 있는 부대오름에 구축된 일본군 갱도진지.

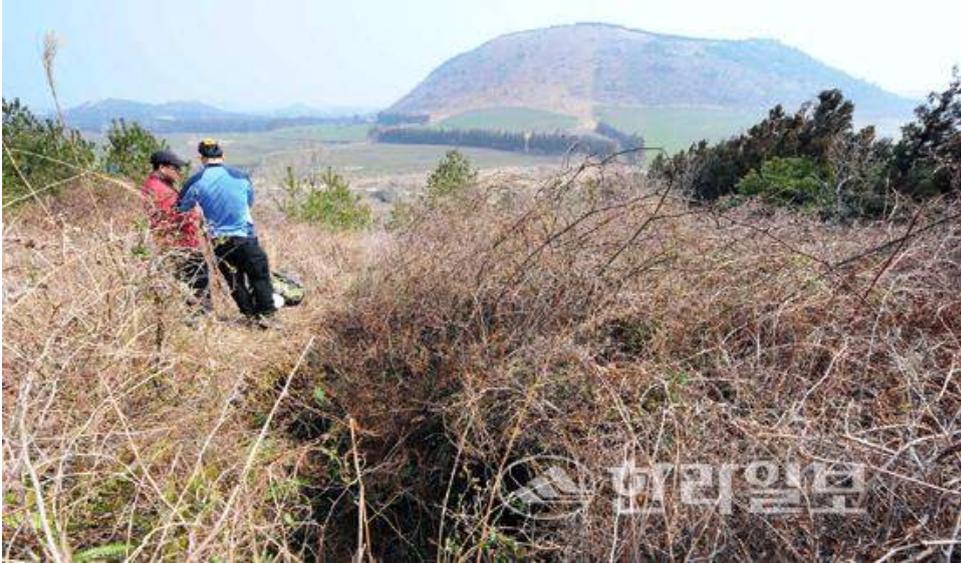
▲거친오름 갯도 입구 정면으로 체오름이 가까이 자리하고 있다.

거문오름과 체오름 사이에 위치해 있는 거친오름(巨親岳·표고 354.6m)에서도 일본군들의 주둔 흔적은 남아있다. 입구가 무너진 갯도 2곳이 동쪽 사면에 뚜렷하게 남아있다. 거친오름 앞은 평탄한 개활지다.
